榆林中科洁净能源创新研究院

园区安全工作报告

2023 年第 5 期

榆林中科洁净能源创新研究院安全检查问题及整改汇总表

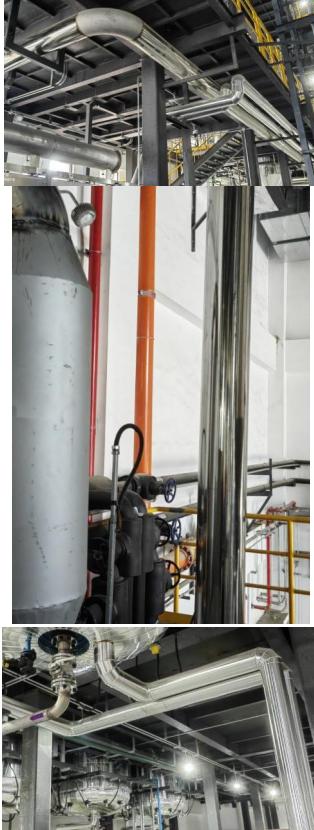
序号	问题描述	问题照片	整改建议	归口管理部门	责任部门	整改时间	责任人	整改措施及情况	验收人
1	多处管道未设置明显的管道介质、流向、安全色环等标识。

按照《工业管道的基本识别色、识别符号和安全标识》(GB 7231-2003)的有关要求设置管道标识。	工艺放大平台	催化剂放大平台	10月10日	呼正彪

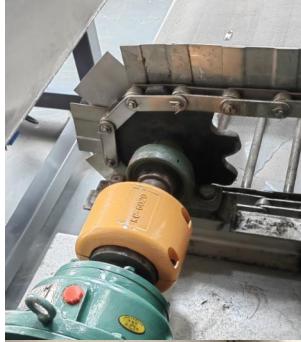
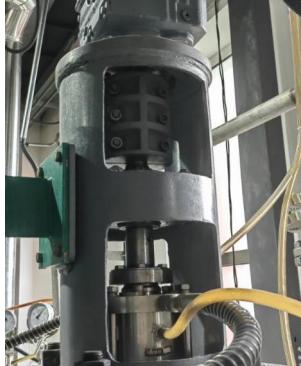
序号	问题描述	问题照片	整改建议	归口管理部门	责任部门	整改时间	责任人	整改措施及情况	验收人
2	带式干燥机等多处设备转动部位防护罩设置不到位

机械设备外露转动部位均应设置有效防护罩。	工艺放大平台	催化剂放大平台	10月10日	呼正彪

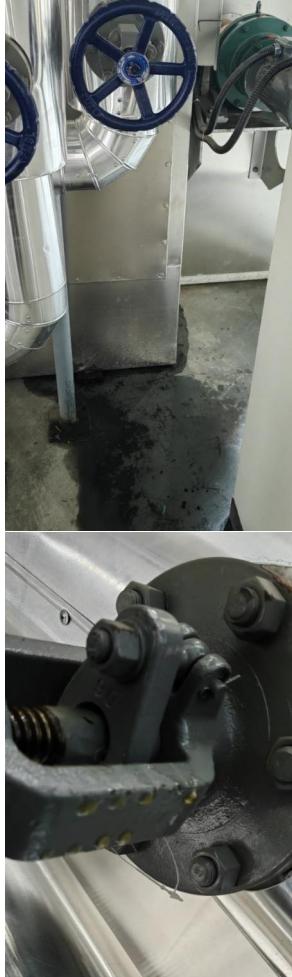
序号	问题描述	问题照片	整改建议	归口管理部门	责任部门	整改时间	责任人	整改措施及情况	验收人
3	带式干燥机导热油管道阀门处有渗漏现象

<p>1、清理地面洒落导热油； 2、排查漏点并进行处理。</p>	工艺放大平台	催化剂放大平台	10月10日	呼正彪

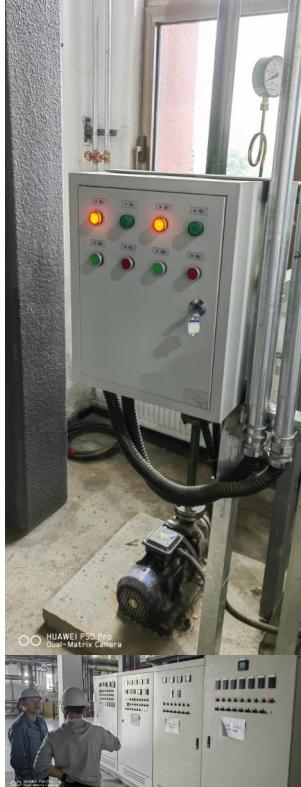
电源线应进行穿管保护，并规范走线。	工艺放大平台	催化剂放大平台	10月10日	呼正彪		
5	配电柜、开关柜均无有效的指示标识。安全警示标识设置不合理。

配电柜设置规范的安全警示标识，并在每处开关标识对应设备或电路，配电柜设置绝缘垫。内部空气开关设置用电设备标识。	工艺放大平台	催化剂放大平台	10月10日	呼正彪

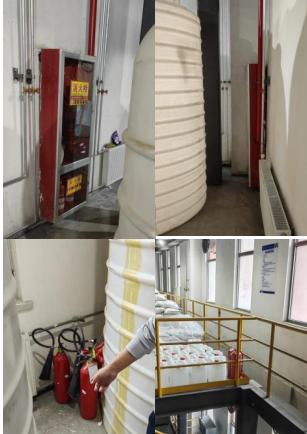
序号	问题描述	问题照片	整改建议	归口管理部门	责任部门	整改时间	责任人	整改措施及情况	验收人
6	设备、筒、材料堆放存在将灭火器、消火栓封堵的情况。

清理堆放设备，保持消火栓、灭火器可在应急状态下便于取用；灭火器应放置在灭火器箱内。（可在综合部领用）	工艺放大平台	催化剂放大平台	10月10日	呼正彪		
7	车间内存在多处临时管道拖地摆放，未进行定置化管理。

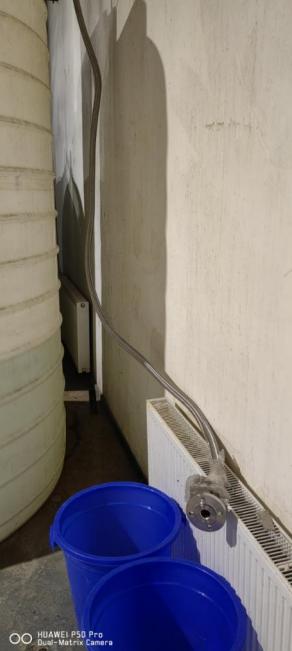
序号	问题描述	问题照片	整改建议	归口管理部门	责任部门	整改时间	责任人	整改措施及情况	验收人
9	反应釜蒸馏桶采用临时管道和塑料桶，应采取措施防止可燃气体/蒸气逸散。

采用定制设备、容器有效收纳蒸馏介质。 必要时可采取充氮保护措施防止形成爆炸性混合气体环境。	工艺放大平台	催化剂放大平台	10月10日	呼正彪		
10	反应釜、活化炉等处存在部分法兰处缺少盲板。

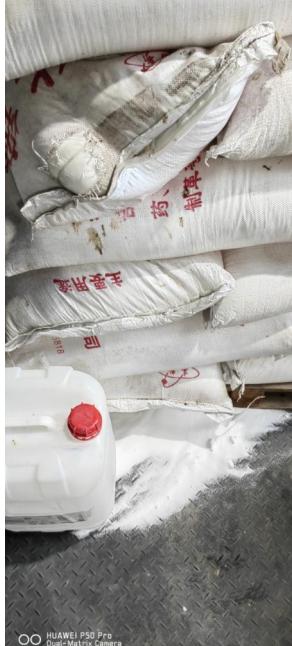
手阀把手采用螺栓、垫片固定。	工艺放大平台	催化剂放大平台	10月10日	呼正彪		
13	二层平台存在堆放的氯化铵粉料洒落的情况。

及时清理洒落物料。	工艺放大平台	催化剂放大平台	9月27日	呼正彪

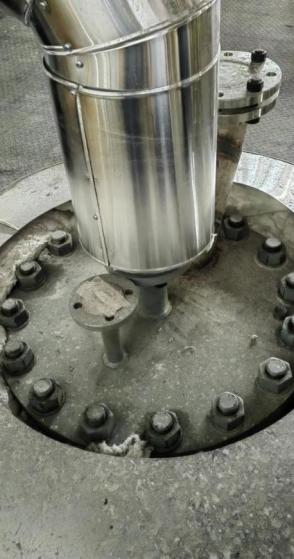
序号	问题描述	问题照片	整改建议	归口管理部门	责任部门	整改时间	责任人	整改措施及情况	验收人
17	活化炉等高温设备存在外露部分未进行保温隔热的情况。

对可能存在高温表面的设备进行保温处理，隔绝热量，防止人员烫伤。	工艺放大平台	催化剂放大平台	10月10日	呼正彪		
18	A组团屋面存在工程施工垃圾未及时清理。

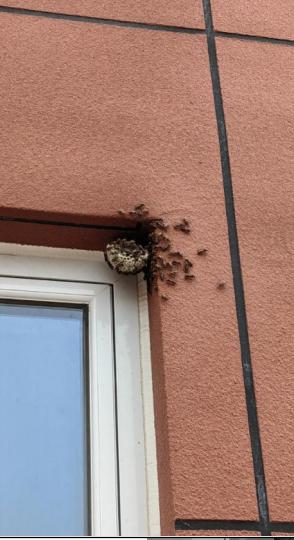
序号	问题描述	问题照片	整改建议	归口管理部门	责任部门	整改时间	责任人	整改措施及情况	验收人
19	A组团屋面楼梯间北侧窗户旁有马蜂窝。

清理马蜂窝，防止马蜂伤人。	综合管理部	物业	9月27日	康伟		
20	A1组团屋面配电室内PLC控制柜柜门把手缺失；配电室缺少挡鼠板；室内卫生较差，有多处烟头。
